Diario de los Debates

Oficio de la Secretaría de Gobernación, con el que remite contestación al punto de acuerdo aprobado por la Cámara de Diputados, a fin de exhortar a la Conagua a emitir la declaratoria de clasificación de zona de alto riesgo por inundación del arroyo Topo Chico, en San Nicolás de los Garza, Nuevo León, elaborar el atlas de riesgo correspondiente, e implantar acciones para revestir y ampliar el cauce de aquél.

Asunto: Acciones en el arroyo Topo Chico, Nuevo León.

Asunto: Observaciones al ACB y proyecto de revestimiento
del Arroyo Topo Chico, Nuevo León

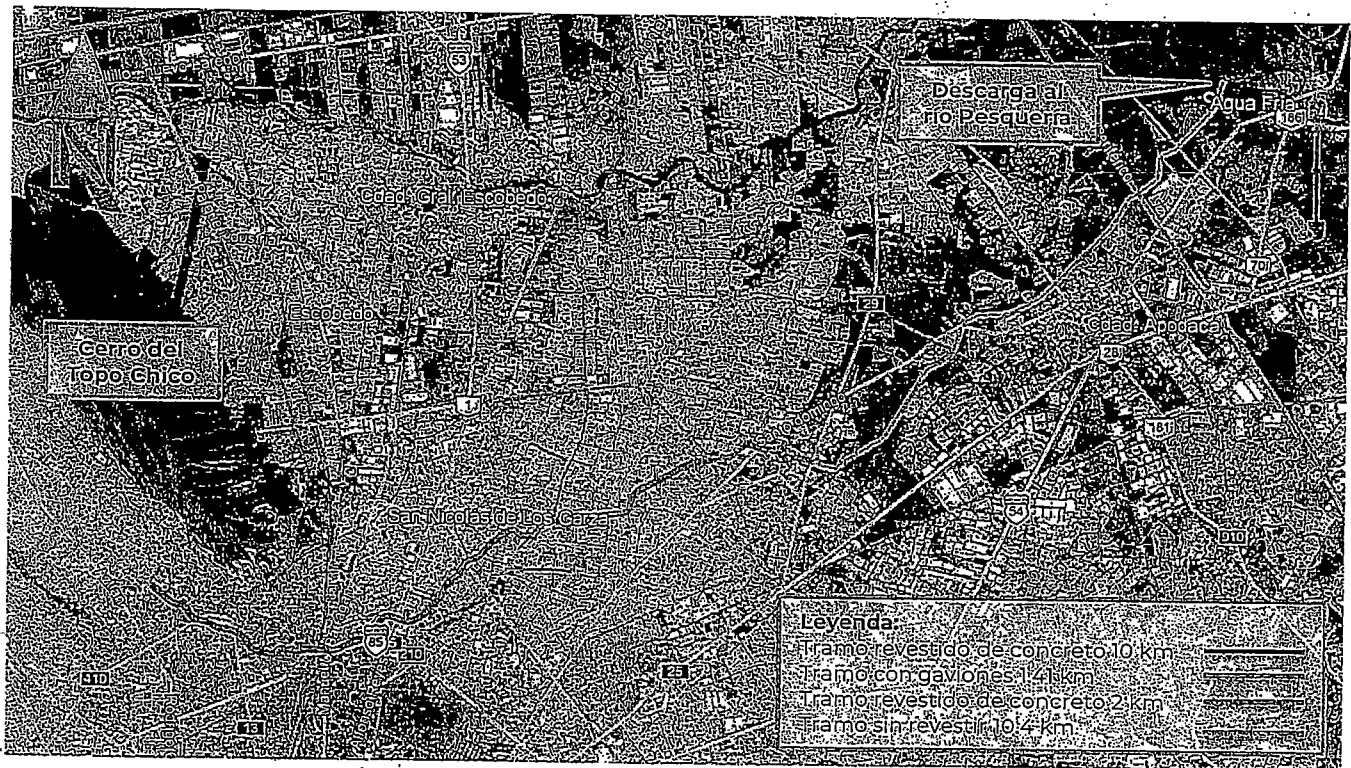
Figura 1. Localización del arroyo Topo Chico.

- Este arroyo se encuentra revestido de concreto desde la avenida Lic. Luis Echeverría Álvarez en el municipio de Monterrey hasta el cruce con la avenida Santo Domingo en el municipio de San Nicolás de los Garza, construido por etapas, en diferentes años y con recursos federales y municipales.

- Desde la avenida Santo Domingo hasta la calle Sendero Apodaca, en los límites con el municipio de Apodaca, en una longitud de 1.41 km el arroyo se encuentra revestido en ambos taludes con gaviones, los cuales tienen un ancho en su base de 4.0 m constituidos en módulos de 1.0 m de ancho y una altura de 0.5 m; asimismo, en la parte superior la dimensión de los gaviones es de 1.0 m x 1.0 m, con una profundidad promedio de 8.0 m.

- El siguiente tramo aguas abajo desde el cruce con la calle Sendero Apodaca hasta el cruce con la carretera Mezquital-Santa Rosa, en el municipio de Apodaca, el arroyo Topo Chico se encuentra revestido de concreto en una longitud de 2.0 km, este tramo fue construido en el año 2010 por la CONAGUA. Del cruce con la carretera Mezquital-Santa Rosa, hacia aguas abajo, el arroyo Topo Chico continúa sin revestimiento hasta su desembocadura con el río Pesquería, también dentro del municipio de Apodaca.
